**INFRABEL**

# Renovatie E. Bockstaelplein

29/01/2026

# Lijn 28 – km 3,255

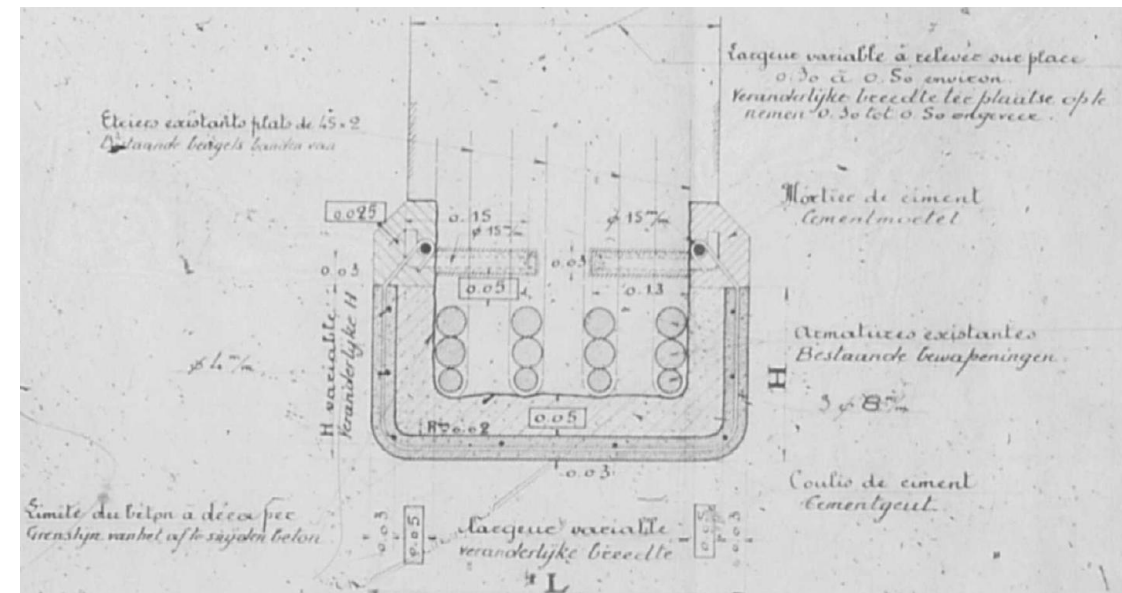
Travaux de réfection du voutement  
sous l'ancienne place communale de Laeken.  
Herstellingswerken van het welfwerk onder de  
oude gemeentelplaats van Laeken.  
Intreloose à établir sous les dalles où les  
armatures sont complètement rongées.  
Te bouwen koppeling onder de dekplaten waar de  
bewapeningen ganzel ingevreten zijn.

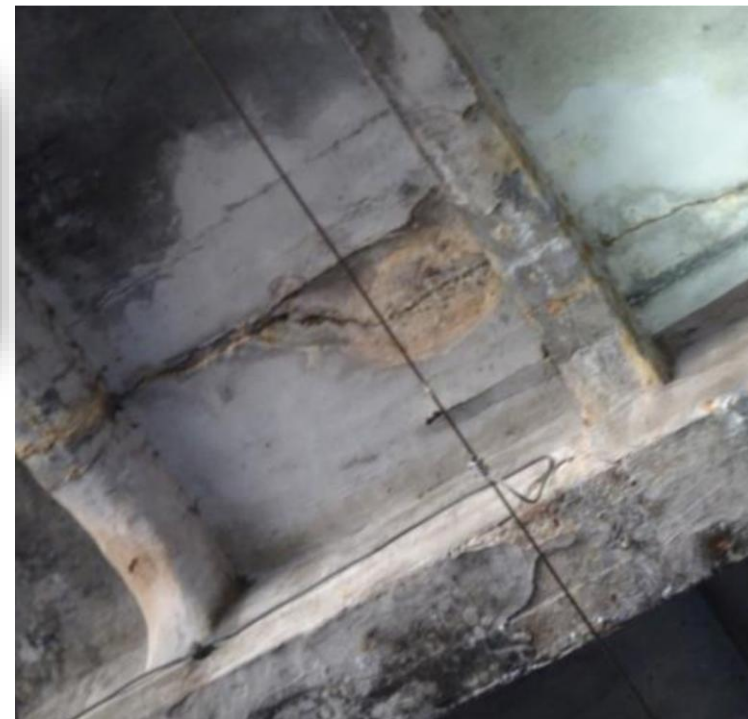
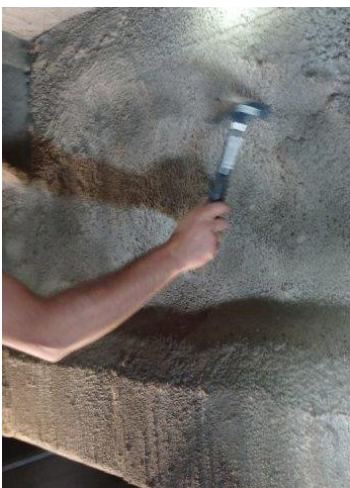
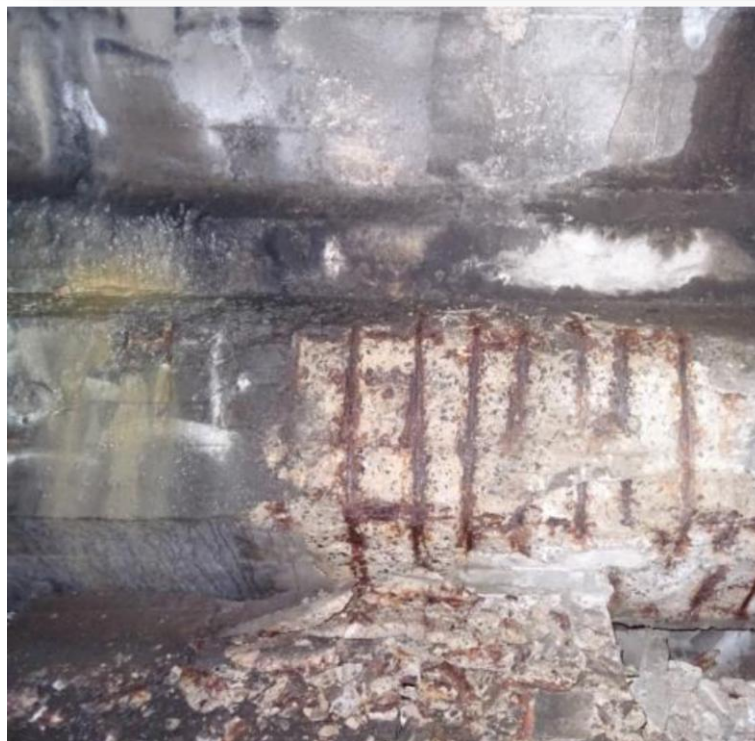
# 2022 – Grondige inspectie Infrabel

- Gecorrodeerde wapening
- Onvoldoende betondekking
- Afbrokkelend beton
- Holklinkend beton
- ...
