Aanbeveling:

Behandeling chlorideschade

April 2011

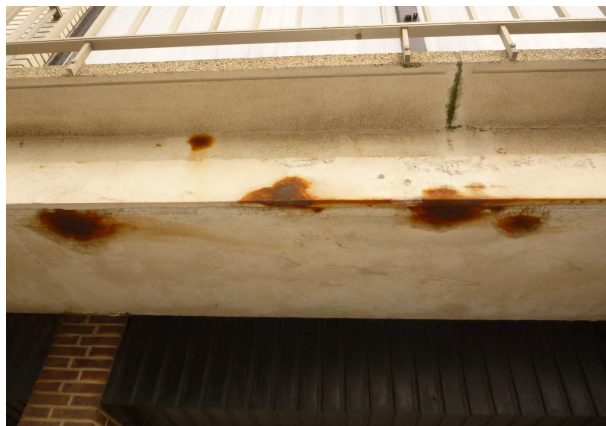
FOTO 1: chlorideschade (kustklimaat)

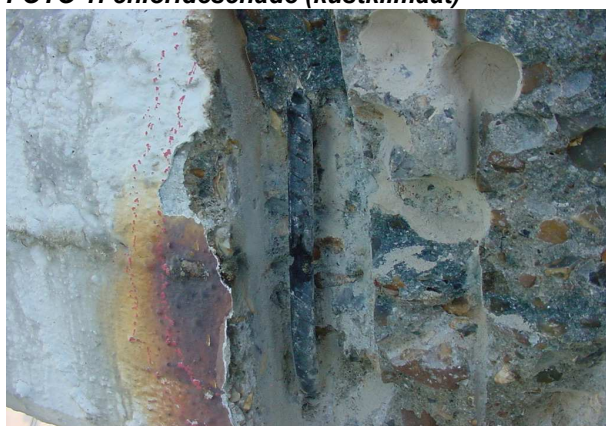
FOTO 3: chlorideschade (zwembad)

Omwille van de hygiëne wordt in zwembadwater steeds een bepaald chloorgehalte aangehouden. Bij gebreken in de dichting kunnen de wanden en/of de bodem van het zwembad in aanzienlijke mate worden aangetast door chloriden. Ook de betonstructuren die niet direct in contact staan met het zeewater, kunnen worden aangetast.

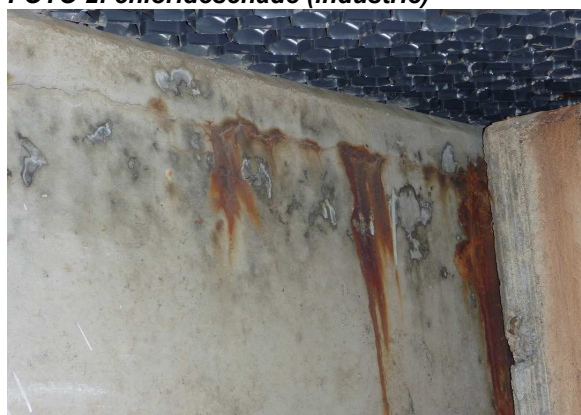
FOTO 4: chlorideschade (koeltoren)

Bij verschillende productieprocessen wordt chloor toegepast. Dit is onder meer het geval bij bleekprocessen (bv. papier), pekelen van voedingswaren (bv. kaas), industriële waterbehandeling (o.a. koelwater koeltorens), enz.

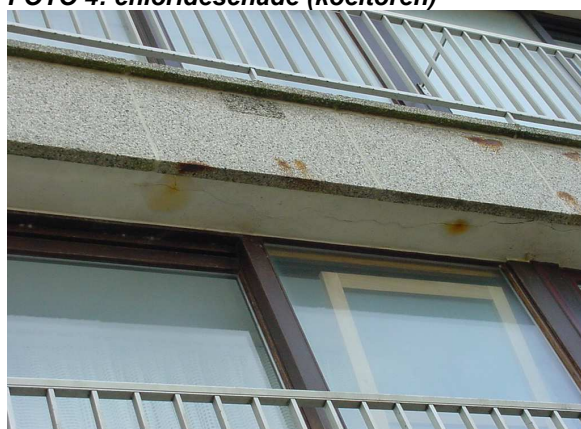
FOTO 6: chlorideschade (kustklimaat-prefabpanelen)

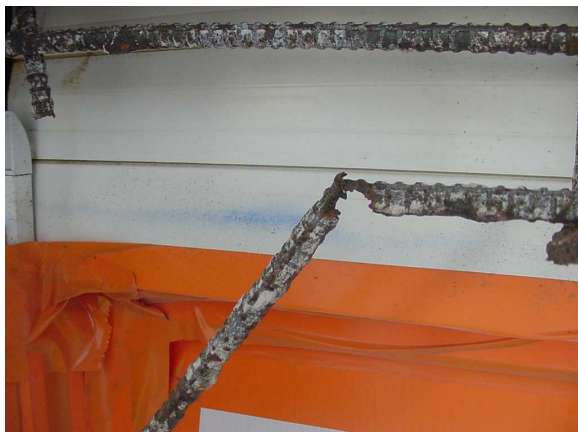
FOTO 9: chlorideschade (zeeklimaat - putcorrosie)

Indien de wapening kan geïnspecteerd worden, kan chlorideschade herkend worden aan de putcorrosie. Het is mogelijk dat slechts een gedeelte van de wapening aantasting vertoont. In ernstige gevallen is de wapening overal gecorrodeerd.

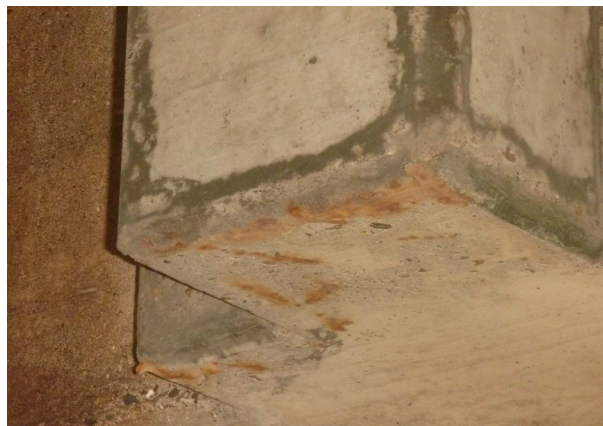
FOTO 10: geen chlorideschade (binddraadjes)

Chlorideschade komt slechts weinig tot uiting aan het oppervlak. Toch zijn er enkele aanwijzingen die kunnen wijzen op aantasting van de wapening. De belangrijkste visuele schade zijn uitlopende roestvlekken. Deze zijn een gevolg van de putcorrosie van de wapening, waarbij uitloging van het staal optreedt. Deze uitlopende roestvlekken mogen echter niet verward worden met de roestvlekken die zich kunnen voordoen bij o.a. pyriethoudende keien of binddraadjes aan het oppervlak –*zie Bijlage B.1 Foto's*–.
