**INFRABEL**

# Renovatie E. Bockstaelplein

29/01/2026

# Lijn 28 – km 3,255

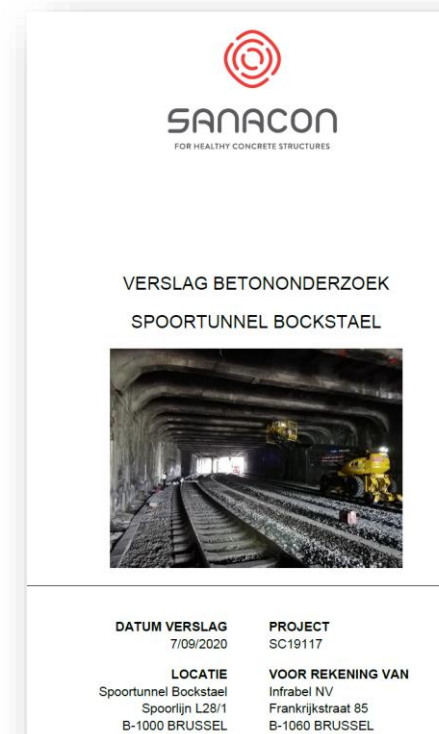
Uittreksel uit verslag SC19117 dd. 07/09/2020 van Sanacon

## Visuele inspectie (met conditiescores):

- Resistiviteitsmetingen  
Verstoring door aanwezigheid van roet en afwerkingslagen
- Potentiaalmetingen  
Geen stabiele resultaten t.g.v. verstoring door bovenleidingen

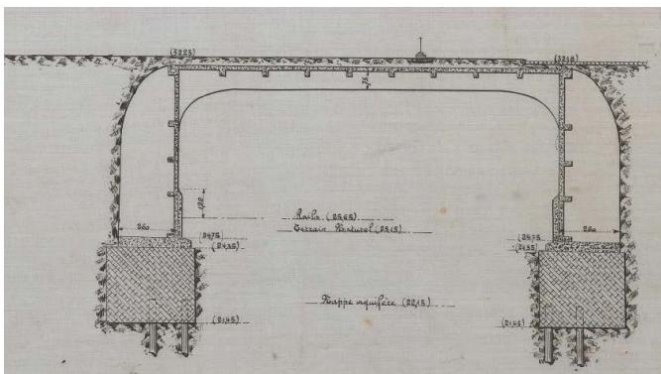
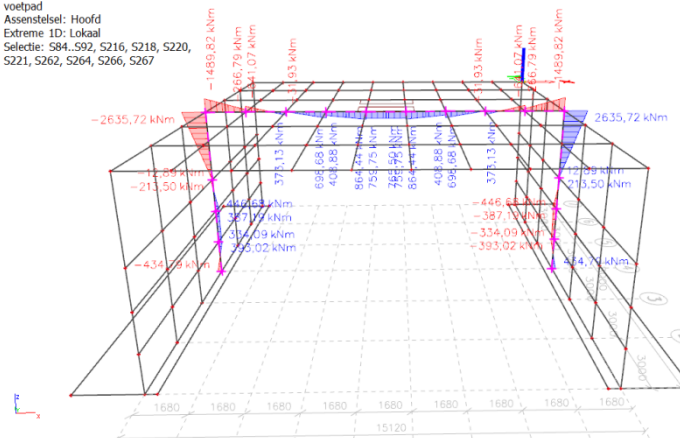
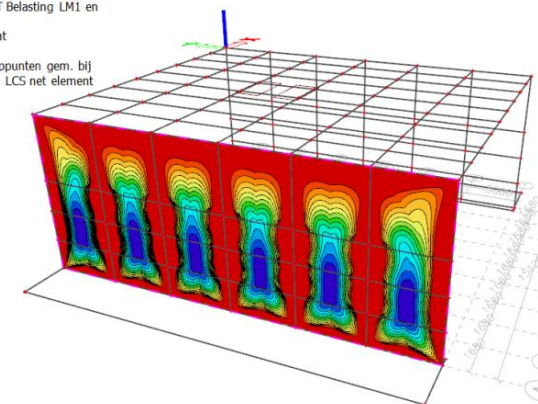
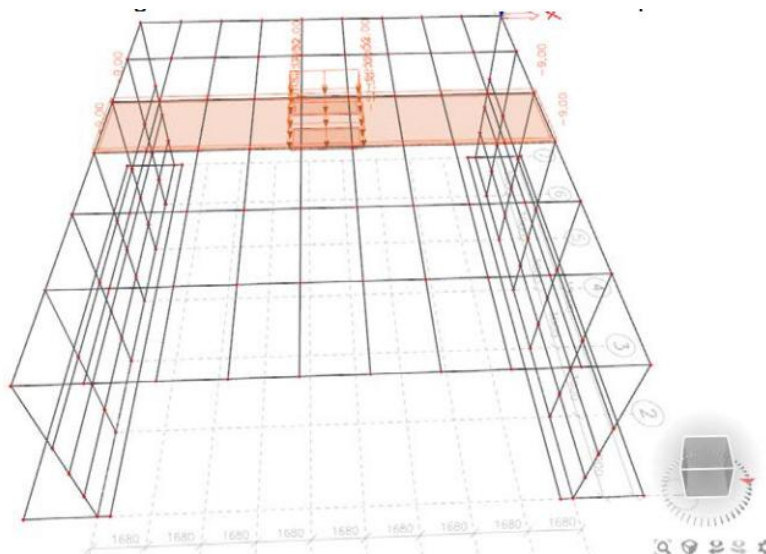
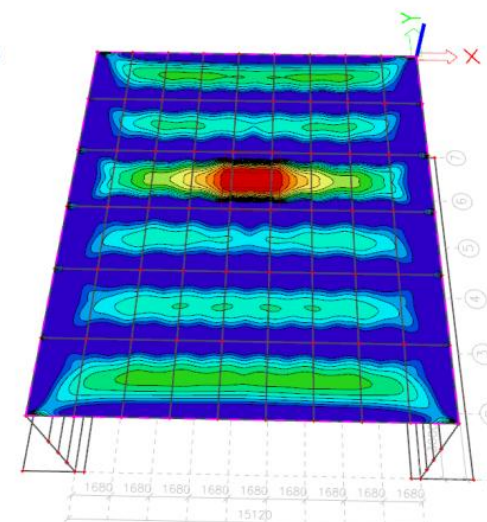
L28-1, km 00.220, overbrugging Bockstaelplein

**Interne 1D-krachten**  
Waardes:  $M_y$   
Lineaire berekening  
Combinatie: UGT Belasting LM1 en voetpad  
Assenstelsel: Hoofd  
Extremum 1D: Lokaal  
Selectie: S84, S92, S216, S218, S220, S221, S262, S264, S266, S267

**Interne 2D-krachten**  
Waardes:  $m_{xy}$   
Lineaire berekening  
Combinatie: UGT Belasting LM1 en voetpad  
Extremum: Element  
Selectie: E2  
Locatie: In knooppunten gem. bij macro. Systeem: LCS net element

**Interne 2D-krachten**  
Waardes:  $m_{xy}$   
Lineaire berekening  
Combinatie: UGT Belasting LM1 en voetpad  
Extremum: Element  
Selectie: E1  
Locatie: In knooppunten gem. bij macro. Systeem: LCS net element

- Hoofdliggers => OK
- Langsliggers => OK
- Bovenplaat => OK

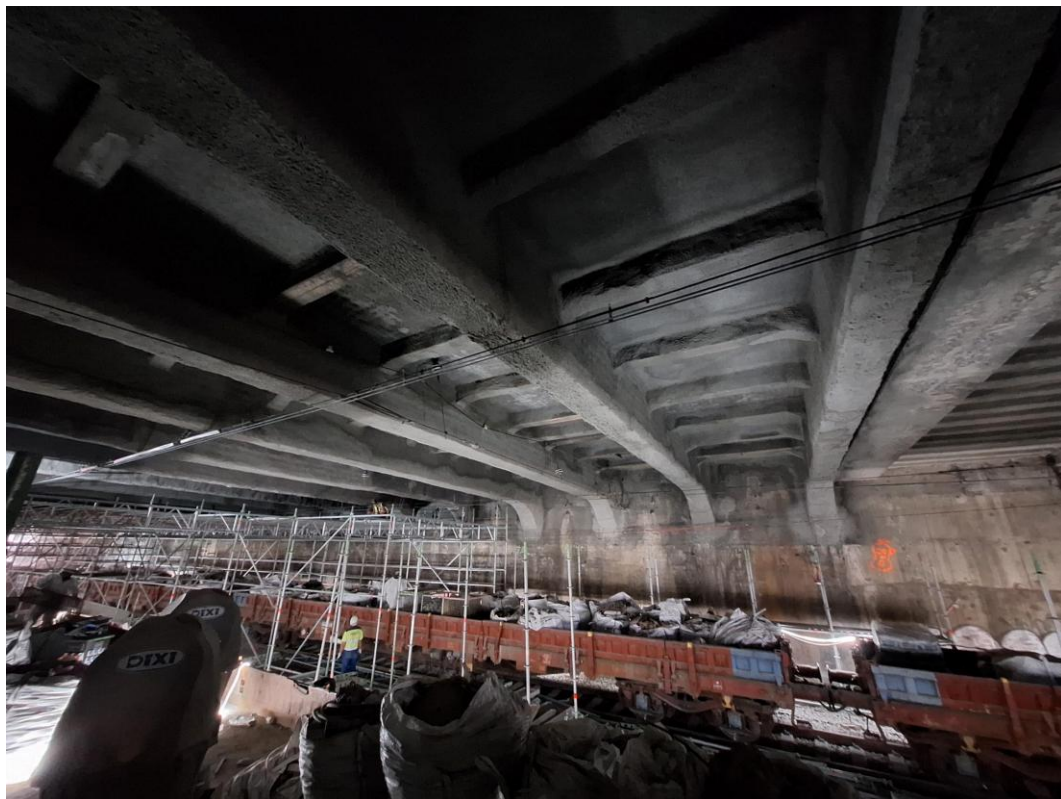
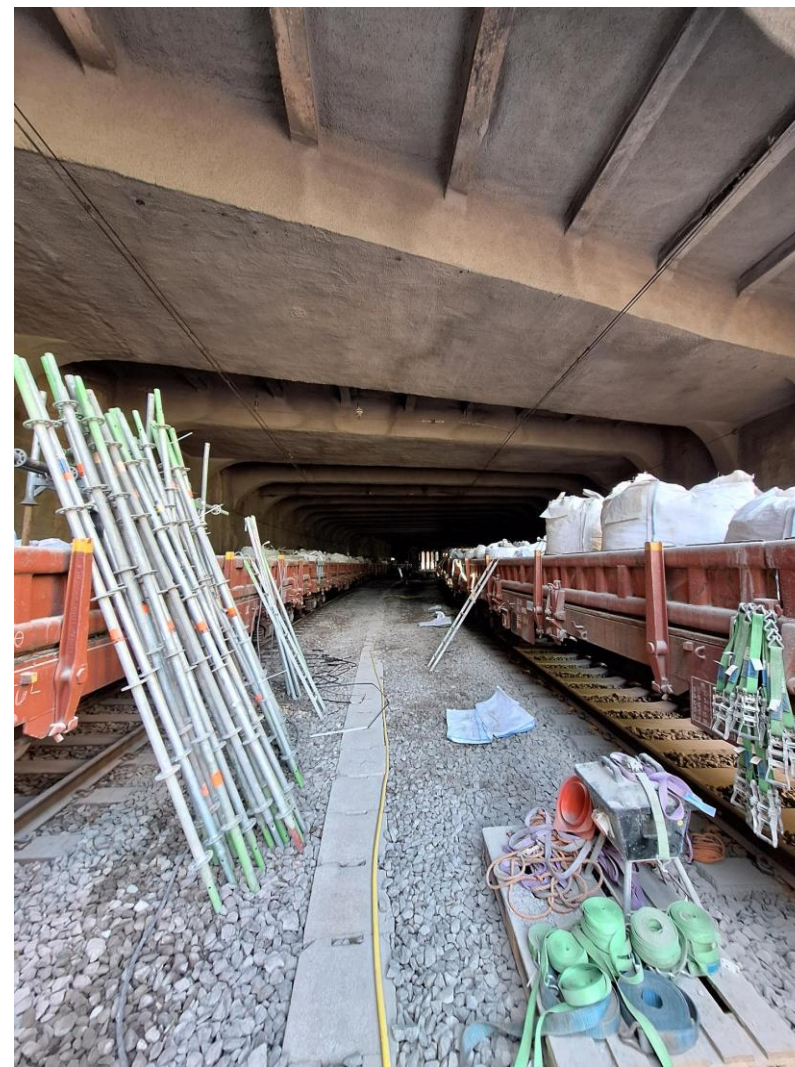
# Betonherstelling en renovatie - Uitvoering
