# Traitements transparents pour la protection du béton

E. Cailleux

## Projet dédié à la protection du patrimoine culturel en béton

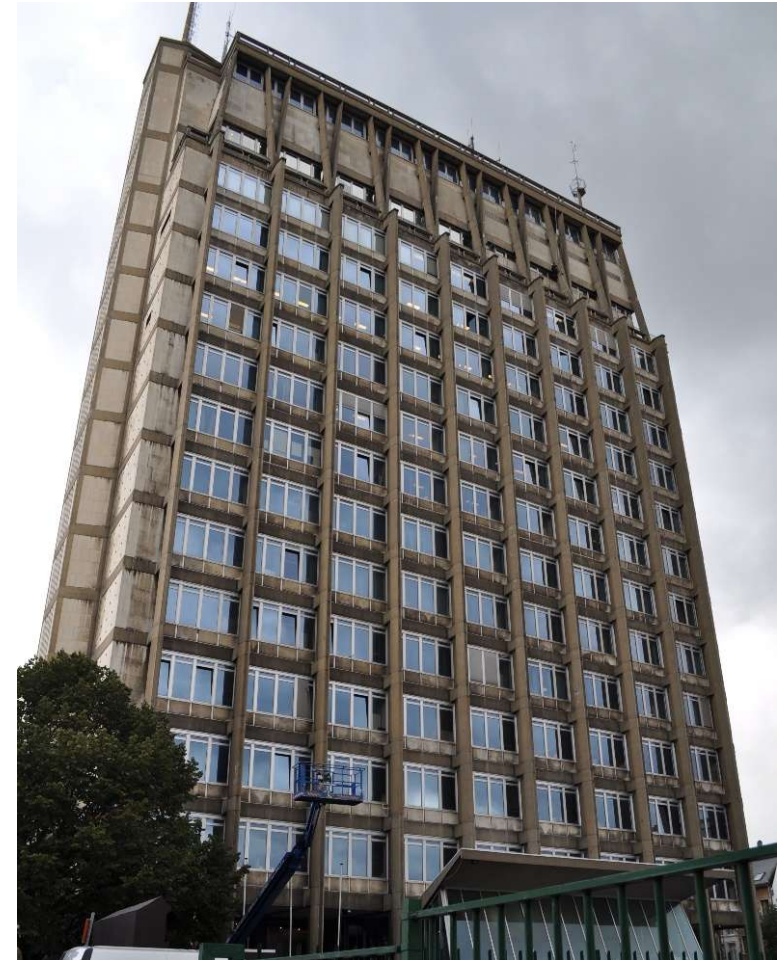
**Tour de police d'Anvers**  
(Renaat Braem - 1957-1967)  
Statut Monument en 2002

- Essais effectués sur la tour de police d'Anvers
- Dégradations liées à une corrosion des armatures induite par carbonatation
- Restauration du bâtiment en 2015

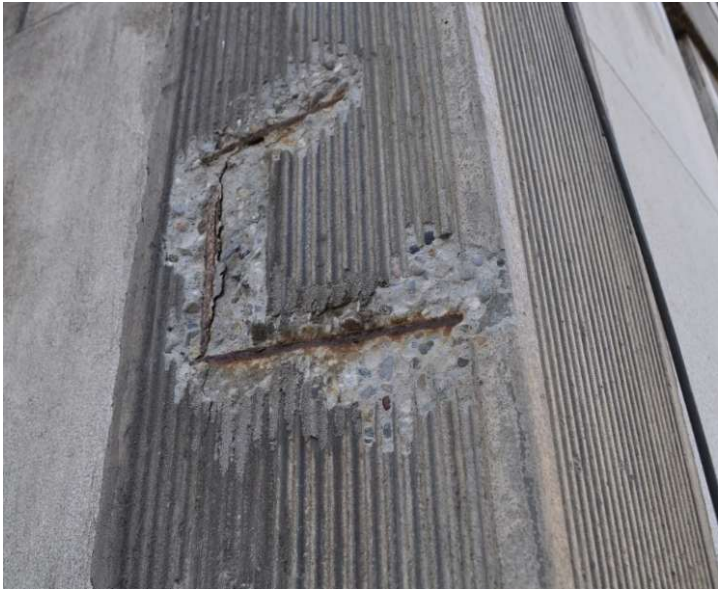
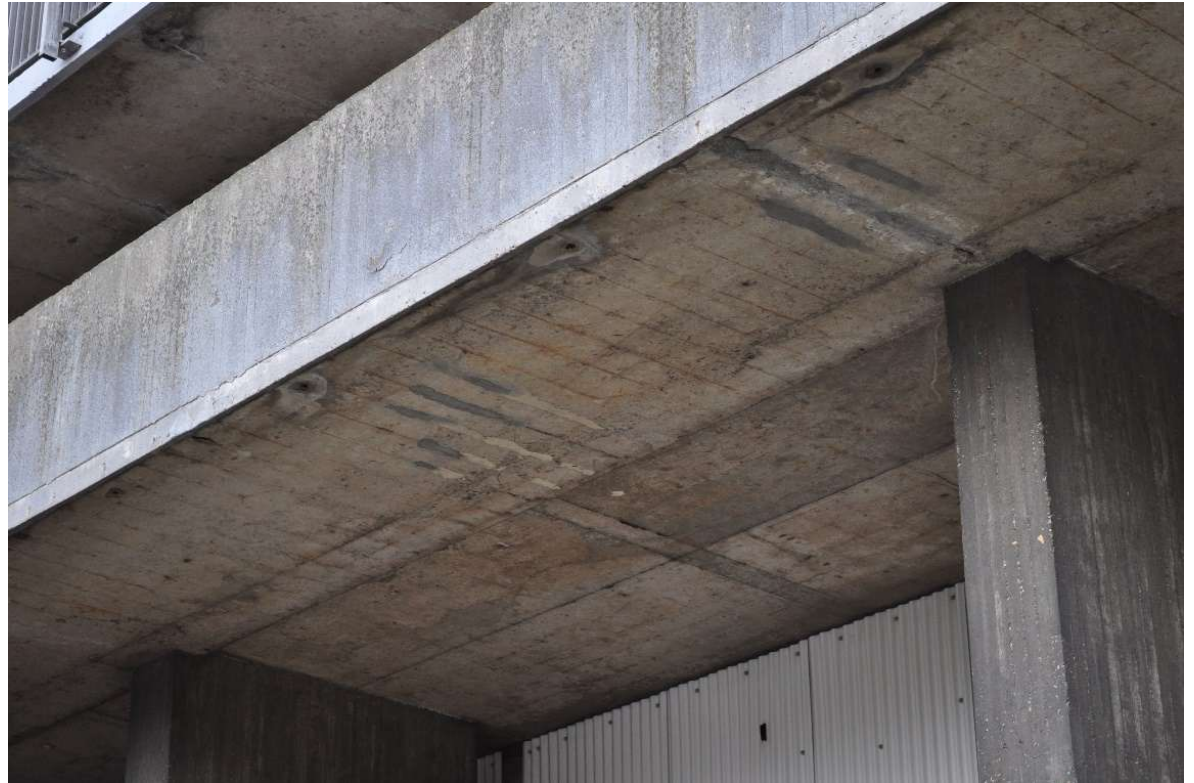
- Le plus souvent : corrosion induite par une carbonatation du béton
- Armatures proches de la surface (recouvrement  $< 10$  mm)

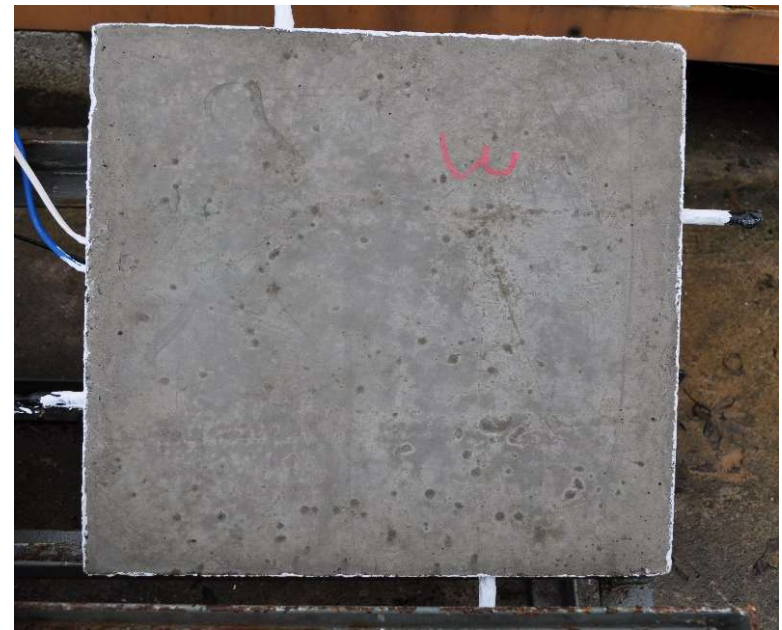
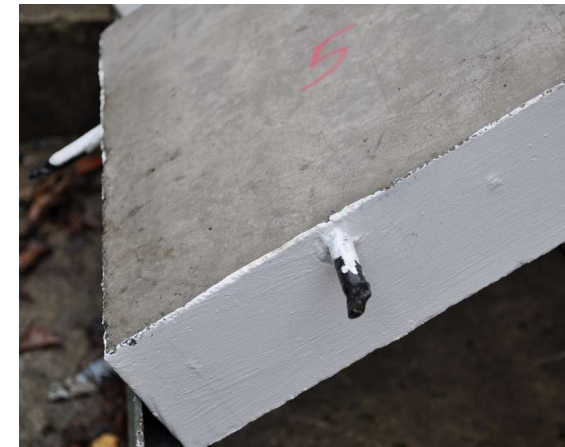
## Dalles de béton

- Formulation de béton : C(0,70)
- Carbonatation artificielle
- Panneaux équipés de différents capteurs

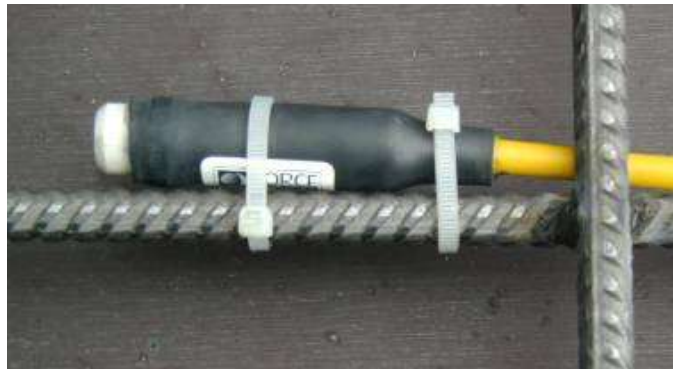
Enregistrement du potentiel de corrosion  
Electrode de référence ( $\text{MnO}_2/\text{Ca}(\text{OH})_2$ )

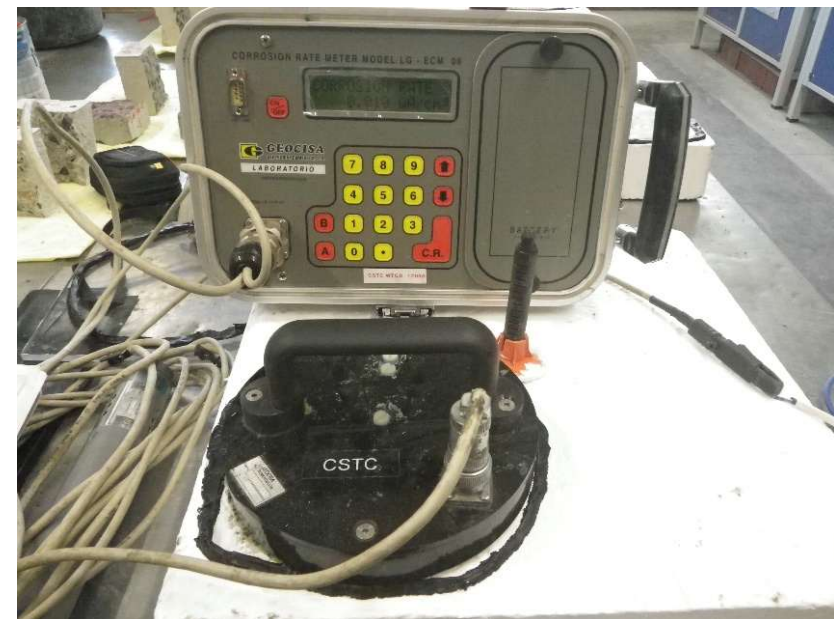
Mesure de vitesse de corrosion (GECOR 6)

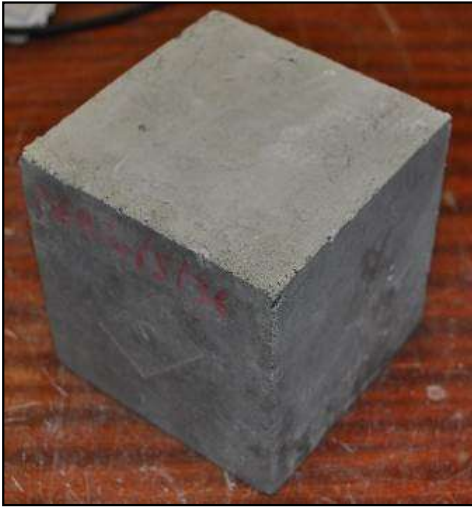
## Aspect – Revêtements de protection

| Echantillon | Brillance (85°) – Valeur moyenne | $\Delta E^*_{ab}$ – Valeur Moyenne calculée |
|---|---|---|
| Référence | 1,02 | 2,22 (*) |

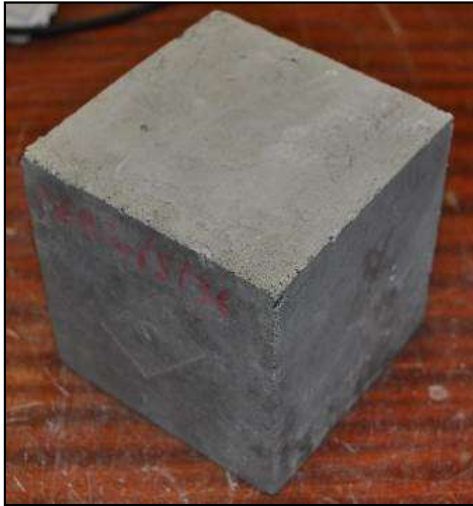
Référence

## Aspect – Hydrofuges

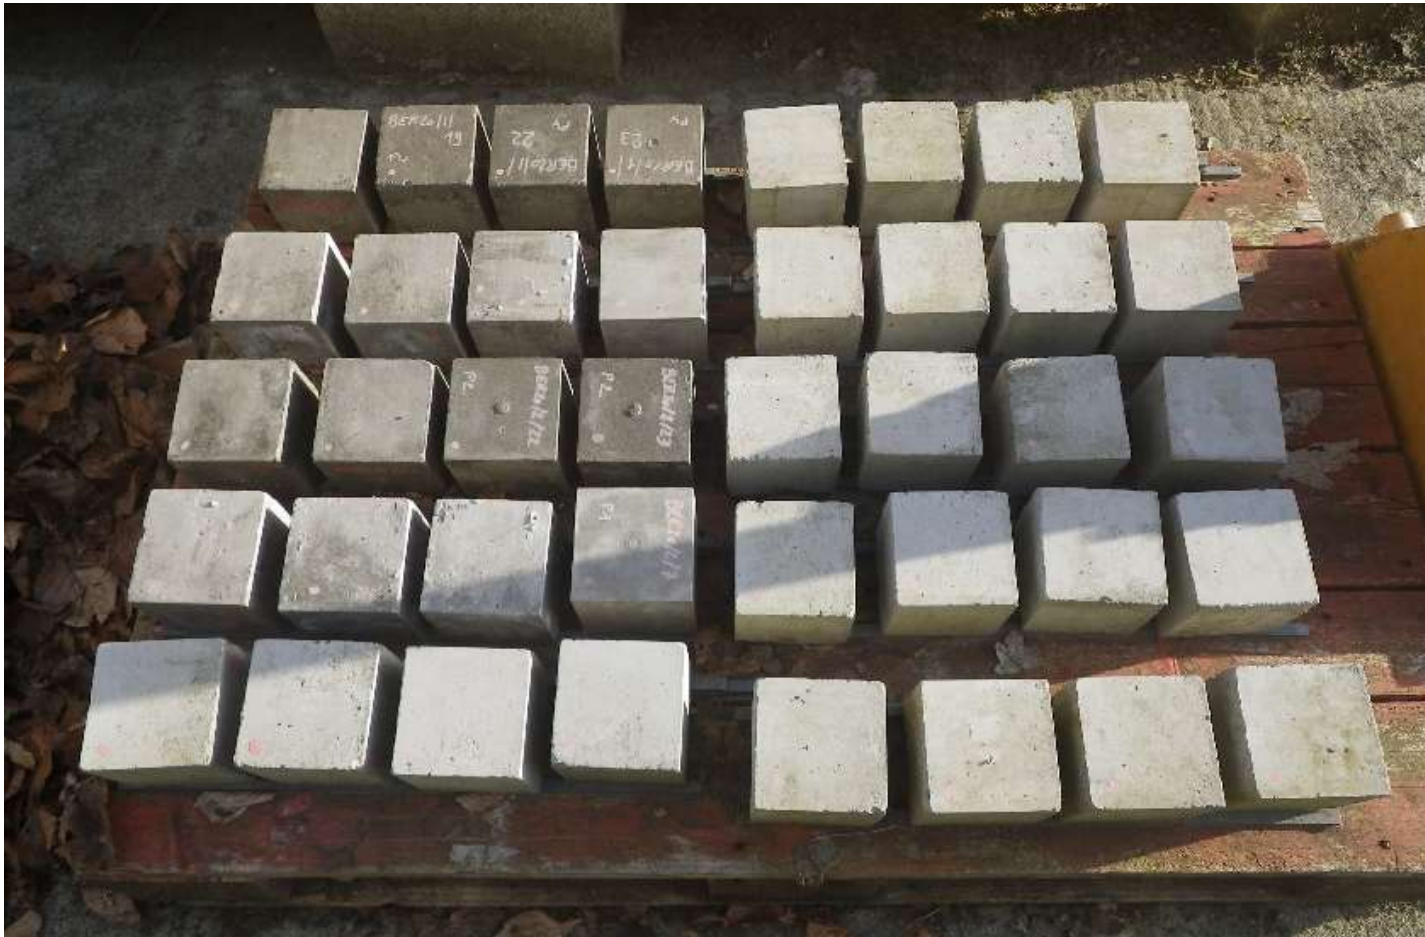
**Cubes en 2015**

## Tests sur cubes

- Suivi des performances dans le temps -> Via mesure de l'absorption capillaire
- Cubes avec coatings et avec hydrofuges

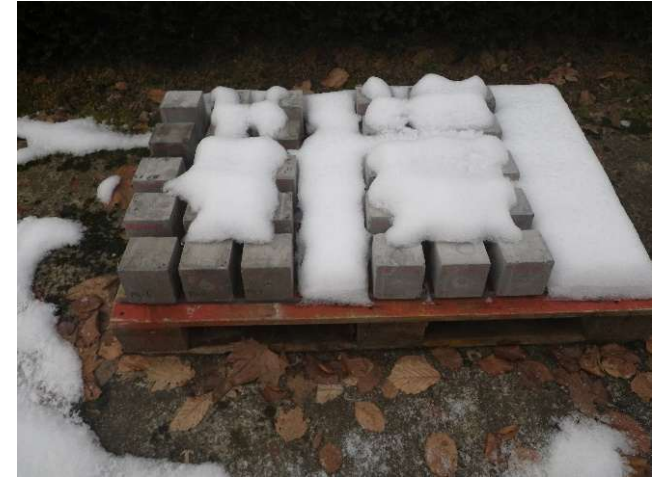
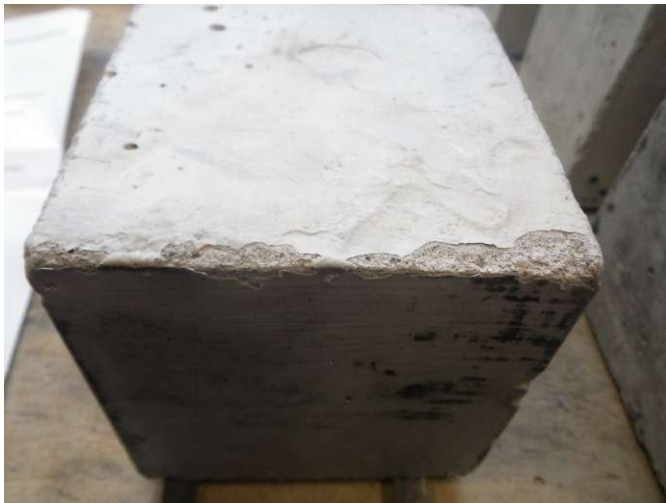
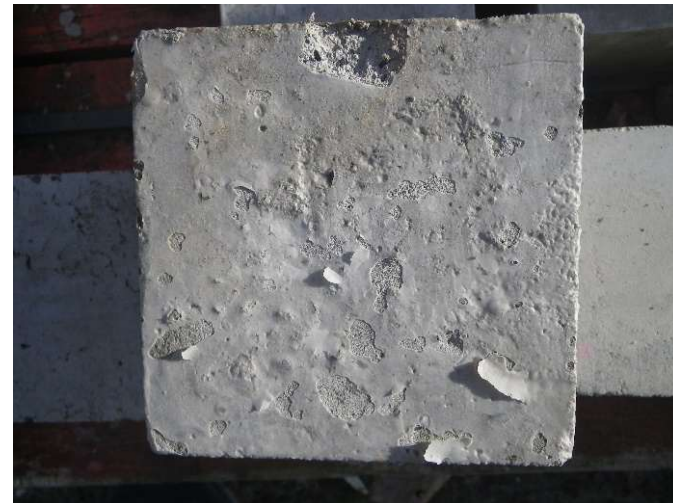
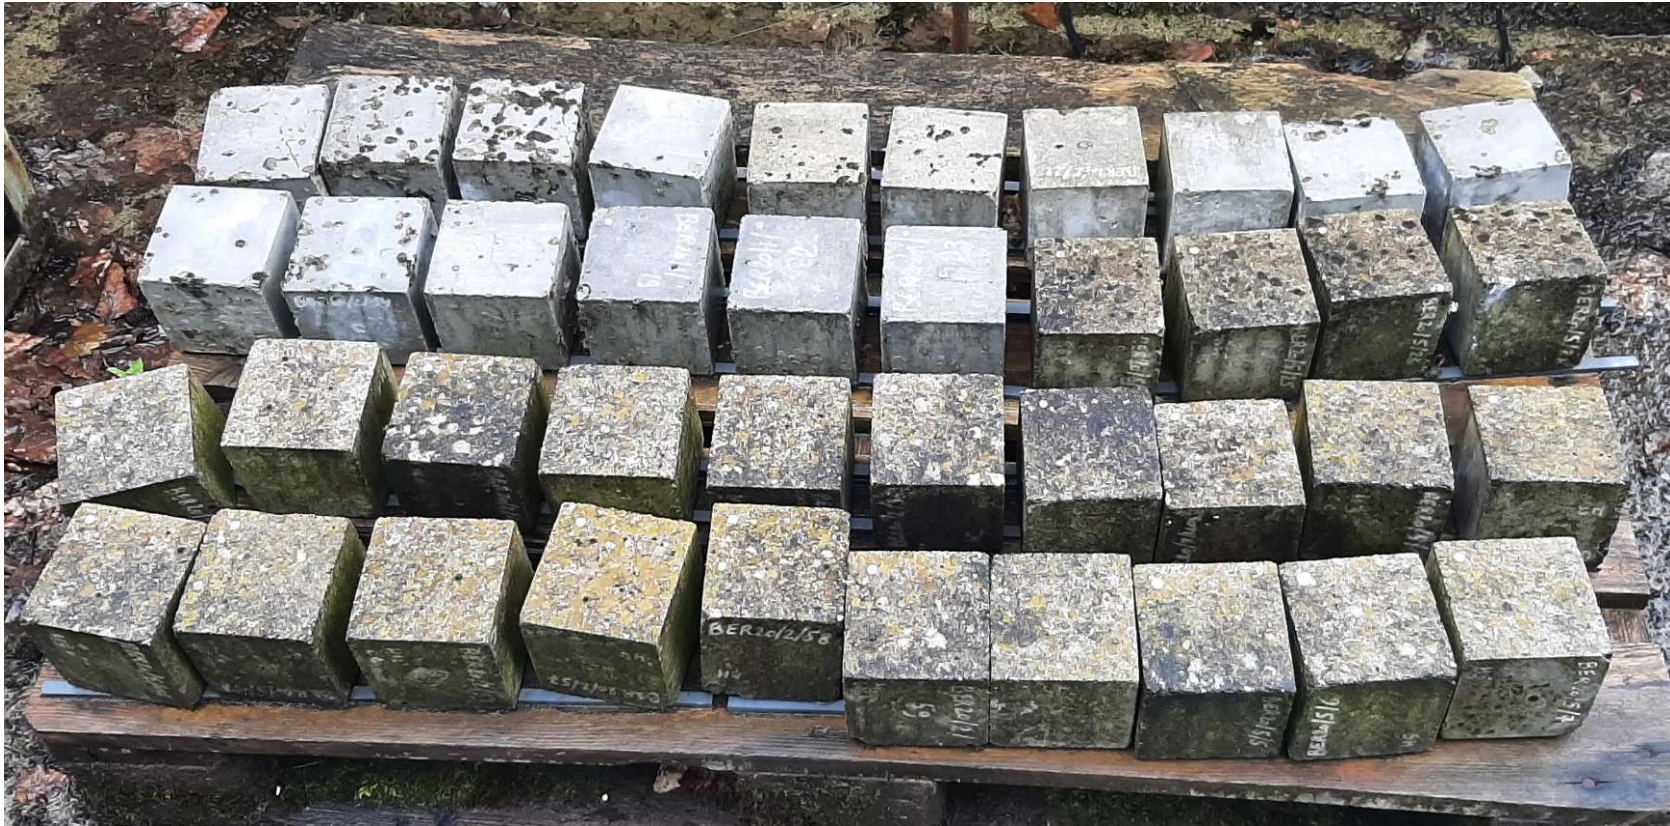
- Dégâts de gel sur les cubes avec coatings
- Pas de problèmes avec les cubes avec hydrofuges
